# "De Buffel" Nieuwsbrief

**Nummer 12 - december 2021**

### Het staal van de Titanic

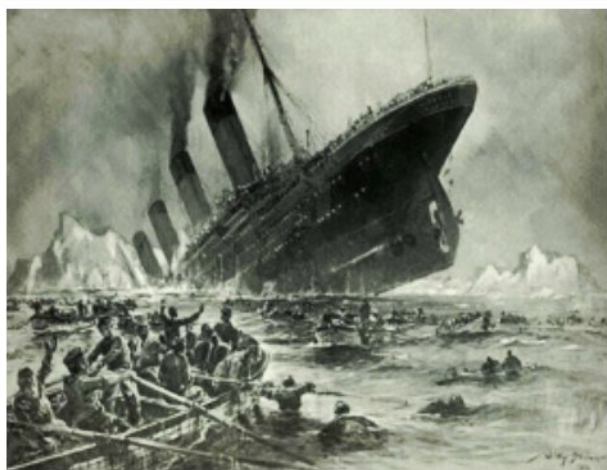
Bij het onderzoek van de gevonden wrakstukken bleek dat de huidplaten niet waren opengescheurd maar dat de klinknagels waarmee de platen aan elkaar zaten waren afgesneden. Men vond allemaal keurig ronde gaten in de scheepshuid.

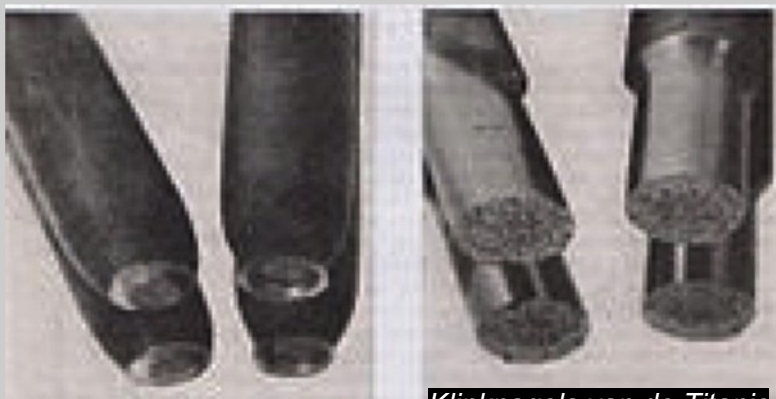
Klinknagels van de Titanic

Op bovenstaande foto zien we links een taaie breuk en rechts een brosse breuk. Een taaie nagelstaal kan grote trekkracht "overleven" door te rekken zonder te breken, waardoor de spanning op de nagel afneemt.

Specialisten hebben klinknagels van het wrak bestudeerd. De nagels bleken 7% slak te bevatten. Maximaal toelaatbaar is 2-3%. Hoger slakgehalte verzwakt het materiaal. Men heeft klinknagels van eenzelfde specificatie gemaakt, waarmee ze 25 mm dikke staalplaten aan elkaar klonken en die gebogen. De nagels bezweken bij een toegepaste kracht van 40000 Newtonmeter. Bij een slak percentage van 2-3% kunnen deze belast worden tot circa 90000 Nm.

nagelstaal tijdens afkoelen scheuren. Dit soort zware klinkwerk is niet eenvoudig. Er zijn in de vaktaal uitdrukkingen die dat bevestigen, zoals "dat schip is nagelziek" waarmee bedoeld wordt dat er geregeld klinknagels kapot springen en het schip daardoor plaatselijk kan gaan lekken en roesten. Dit is een gevolg van slecht klinkwerk of van een slechte kwaliteit nagelstaal.

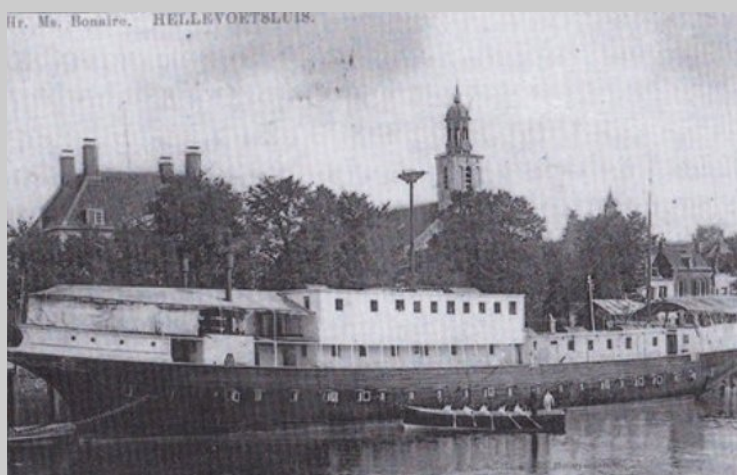
*De Bonaire lag van 1902 tot 1915 in Hellevoetsluis als logementschip voor de torpedodienst*

Zijner Majesteits Bonaire is in 1876 op de werf van de Nederlandse Stoomboot Maatschappij te Feijenoord in Rotterdam van stapel gelopen als een schroefstoomschip der 4e klasse voor de Koninklijke Marine. Dat was in die tijd de benaming voor de ranke, prachtig gelijnde, als schoenerbark getuigde driemaster met hulpstoomvermogen. In 1893 werd deze benaming veranderd in schoener. Het schip heeft tot 1902 de Koninklijke Marine gediend op de Noordzee en in de Caribische Zee. Vele malen heeft het de Atlantische Oceaan overgestoken. In 1902 werd het omgebouwd tot logement-schip voor de marine en heeft het gelegen in Hellevoetsluis en Dordrecht.

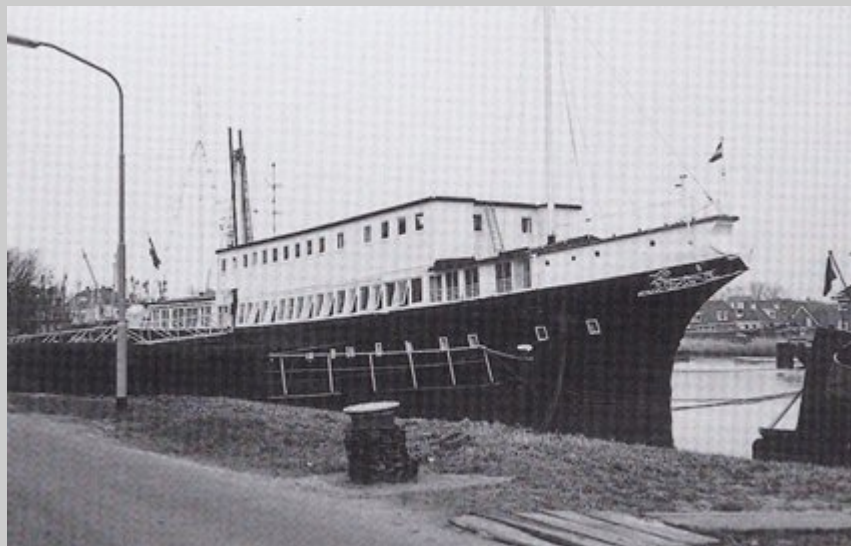
*In 1924 is het schip verkocht aan de gemeente Delfzijl waar het tot 1987 dienst heeft gedaan als logementschip voor de Zeevaartschool Abel Tasman aldaar.*
